Cobre Panamá

Maintenance Work Order / Orden de Trabajo de Mantenimiento			
Work Order No. / No. Orden Trabajo	1199895 WM ✓	Original Copy	
Start Date / Fecha Inicio	16/09/23	Priority / Prioridad	3
Counter Reading / Lectura Medidor		WO Type / Tipo Orden	Corrective Order
Category Code / Código Categoría	-. 068-Pump -. Work Order Reference Equip./Asset Condition	Status / Estado	WO Scheduled
		Supervisor	Proc Wet Utilities Supvtr

Asset General Information. / Información General Activo				
Asset No. / No. Activo		387-PP-9012		
Manufacturer / Fabricante		Sandpiper		
Model Desc. / Desc. Modelo		Pump 02 Pneumtc Sump NaHS Area Reagents Area		
P&ID		P&ID		
Parent / Padre		387-PP-1004 Pumps Sump NaHS Area		
Warranty / Garantia		NO		
Description of problem in Work Request. / Descripción del Problema

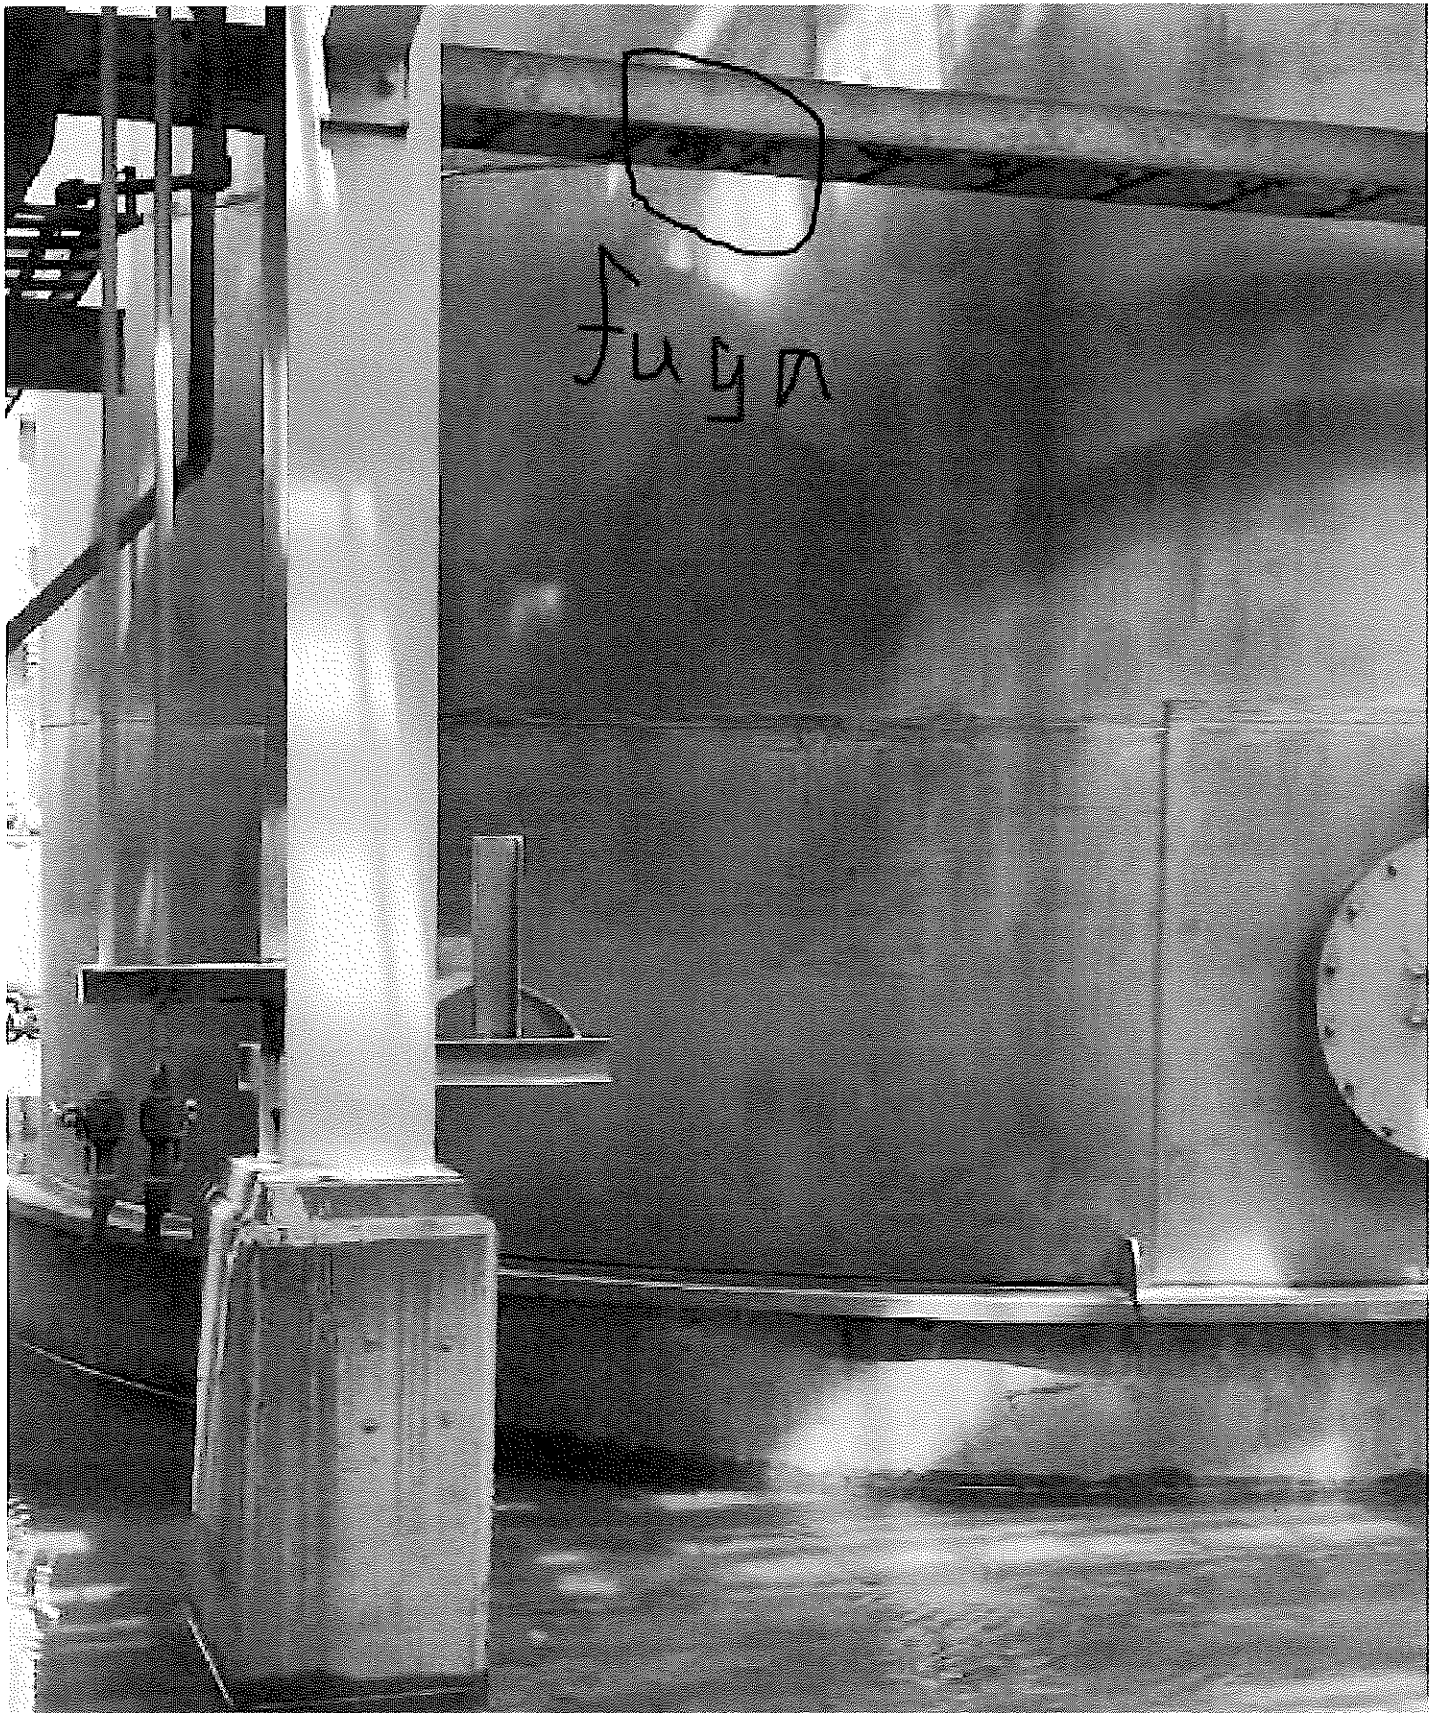
Failure / Falla	leak
Analysis / Análisis	Empaque dañado
Solution / Solución	Reemplazo / torque

Comments / Comentarios
verificar fuga de agua en tubería de descarga de la bomba - se verifico liquero y se le hizo limpieza a los Pernos y se hizo cambio de empaque y ajuste, tambien se hizo Prueba con el operador del area
